1) Que recientemente se han realizado obras bajo el epígrafe “Acondicionamiento y mejora de la intersección de la NA-132, Estella-Tafalla-Sangüesa, con la NA-6020, Carrascal-Marcilla (I) y la NA-6100, Carrascal-Marcilla (II)” cuya motivación viene claramente determinada por la mala condición del tramo, que tal y como se indica en BON nº100 del 21/08/2006: “hace que hayan sido frecuentes los accidentes en esta vía y que en los 4 últimos estudios de accidentalidad esta intersección haya salido como un tramo de Concentración de Accidentes (TCA), circunstancia que solo se da en este punto de toda la Red de Carreteras de Navarra.”

Anexo 1: Fotografías del cruce actual.

Anexo 2: Evaluación simple del cruce anterior y relación con las mejoras descritas en la contestación de Obras Públicas.

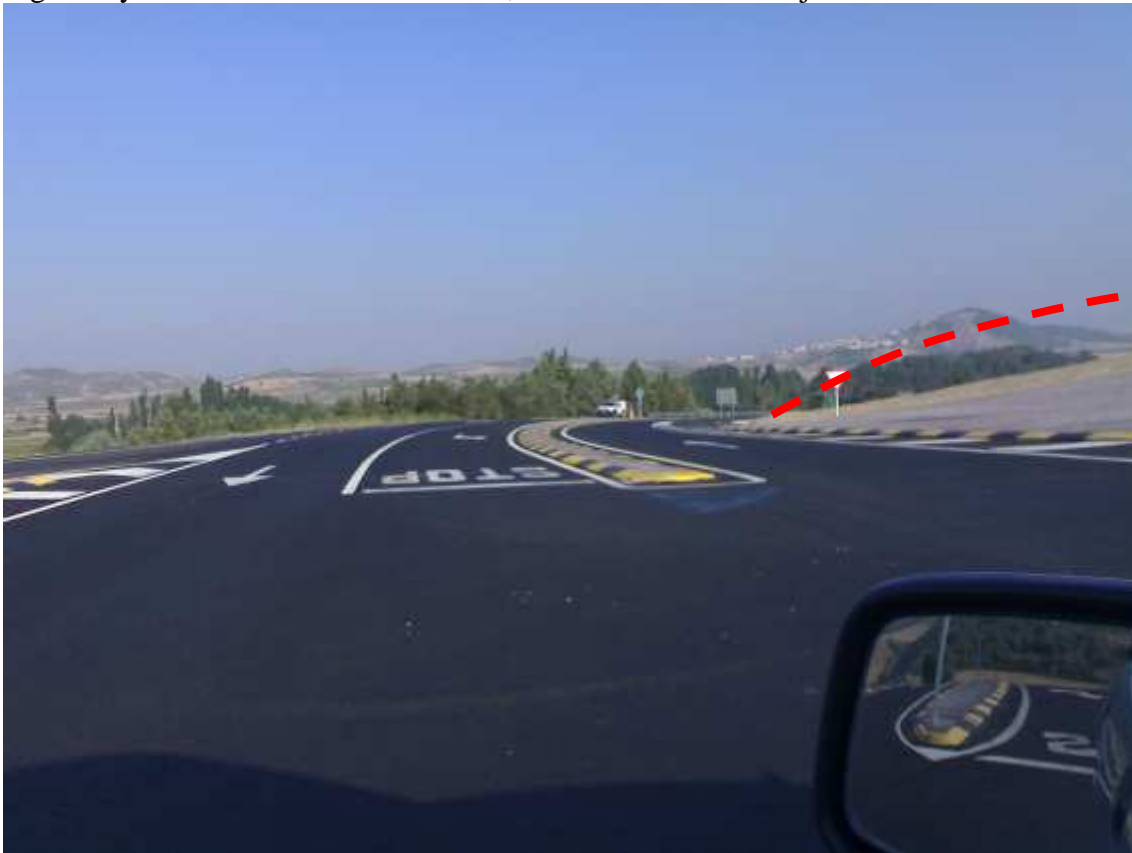
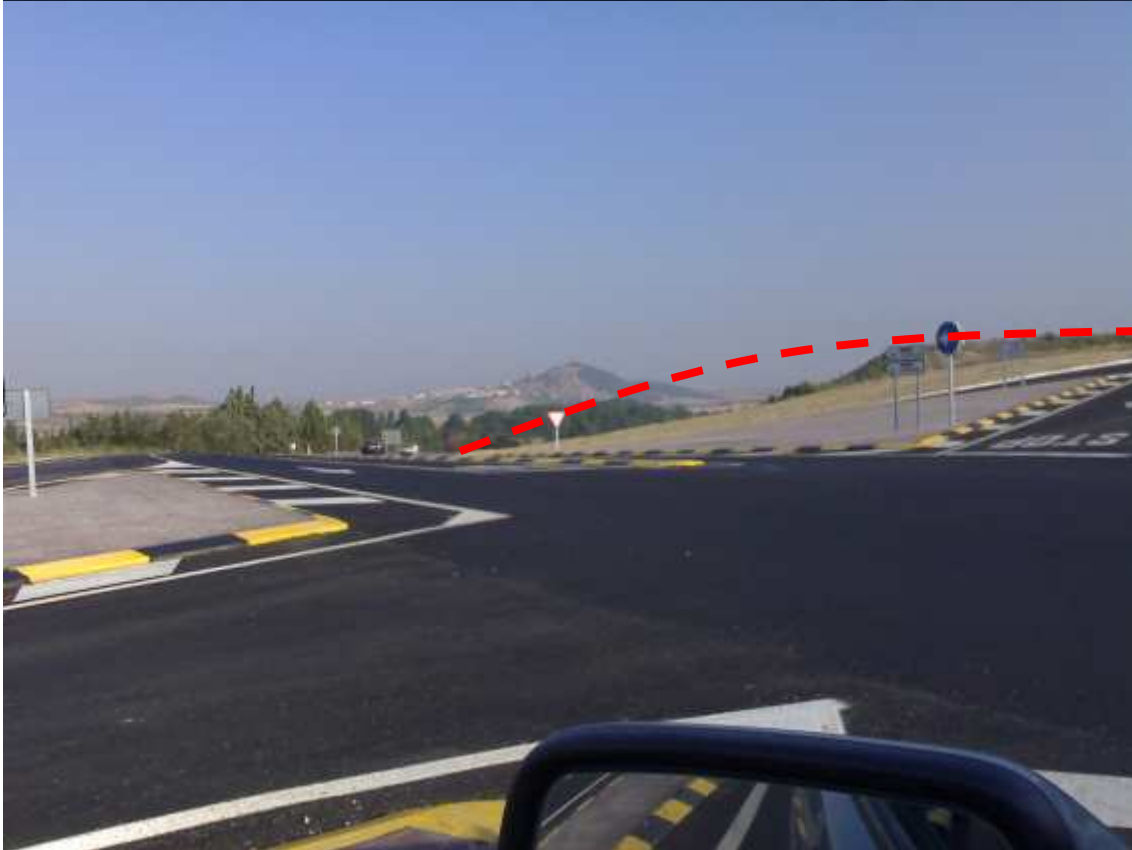
Figura 1 y 2: Visibilidad desde el cruce, desmonte en líneas rojas discontinuas

El desmonte realizado no ha supuesto ningún aumento significativo de la visibilidad, ya que dicha visibilidad viene determinada por la configuración de la intersección del cruce y el ángulo en el que la NA-132 recibe a la NA-6020 así como la curva que describe la NA-132 en dirección Estella y su pendiente, siendo imposible que un conductor pueda girar el cuello en más de 180° para apreciar la llegada de vehículos, ver simulación en Anexo 2. Por otro lado, aun en el supuesto de que el ángulo entre las carreteras fuera apropiado, el mencionado desmonte tampoco ha ocasionado ningún aumento de la visibilidad, tal y como muestran las fotografías del Anexo 1.

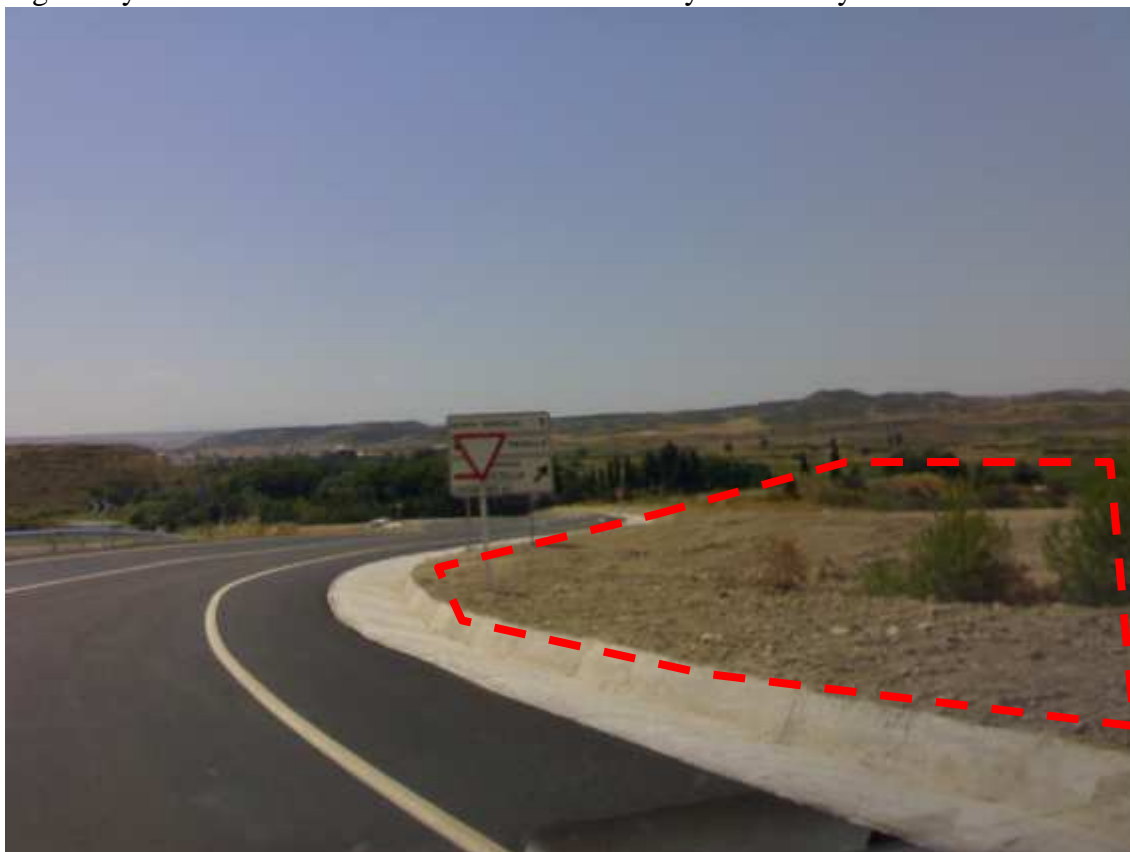
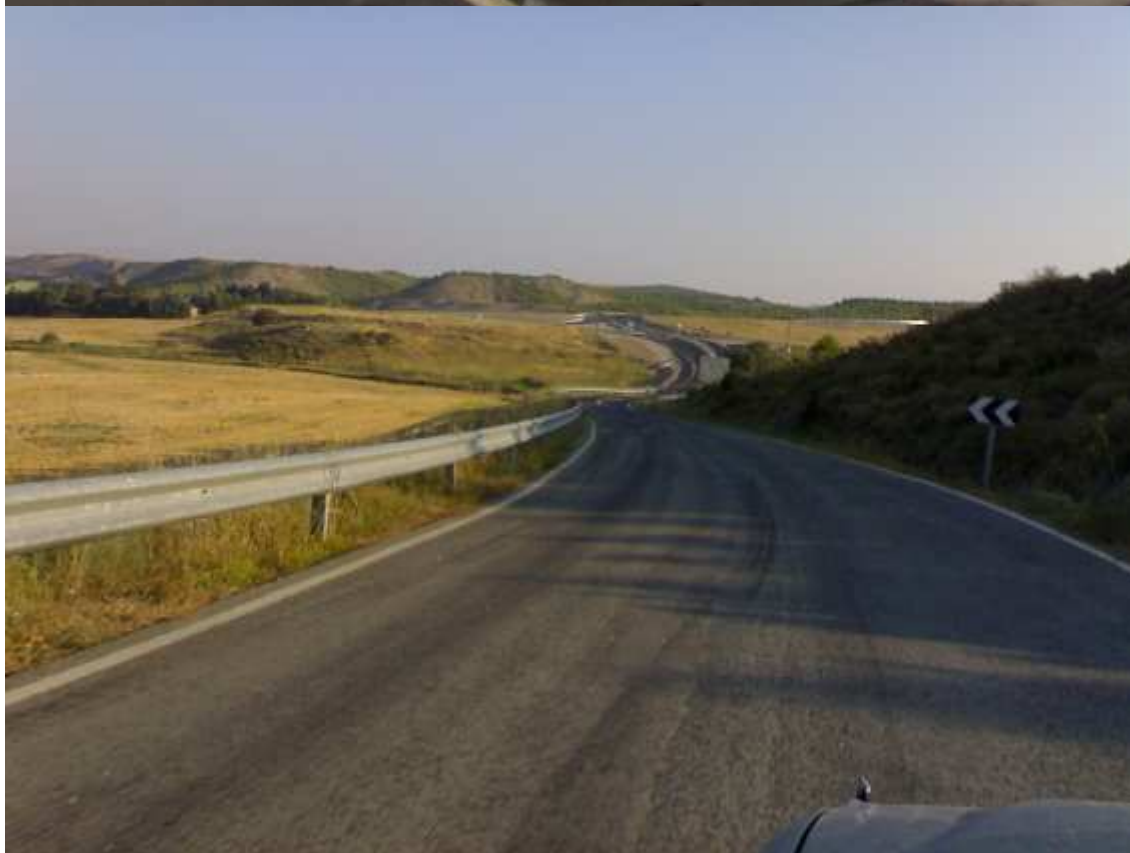
Figura 3 y 4: Señalización del cruce desde NA-6020 y NA-6100 y desmante

Tal y como muestran las fotografías del Anexo 1, NO existen señales que avisen de la proximidad de un cruce peligroso.

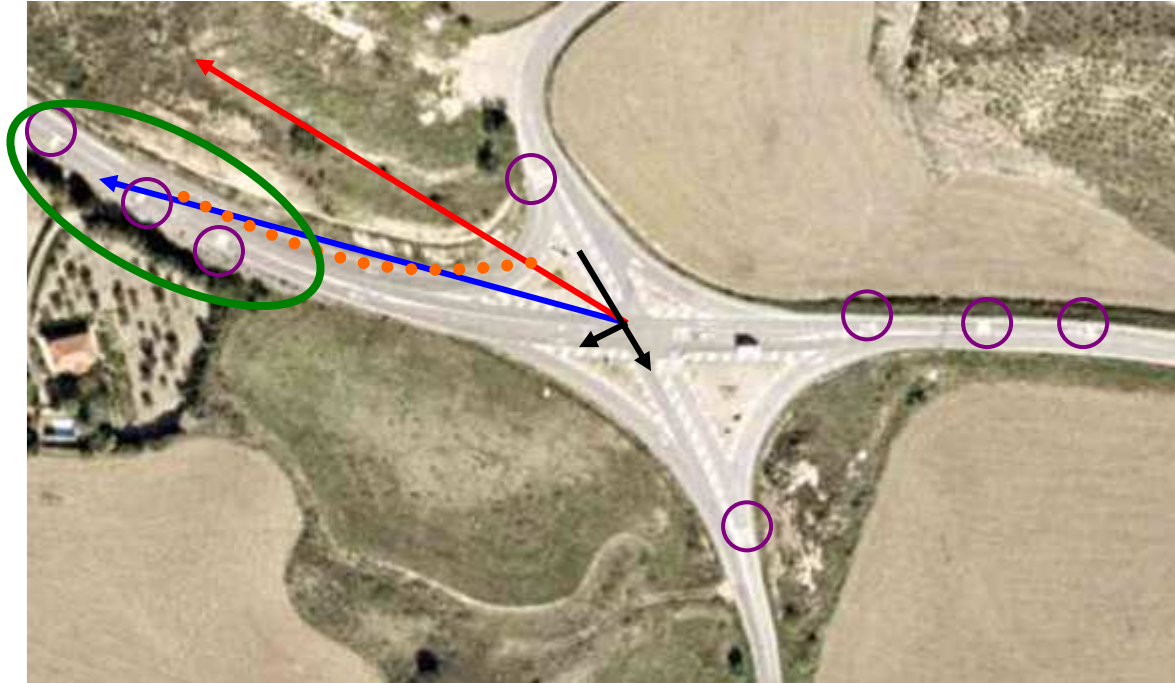
Figura 1: Cruce anterior

El presente esquema muestra como con una simple evaluación previa se puede comprobar que el faraónico desmorte emprendido en proyecto resulta totalmente innecesario, también muestra la existencia previa de bandas sonoras así como un carril de aceleración más que apropiado en dirección Artajona-Estella.

Consideramos que este es un elemento que, atendiendo al modo en que han ocurrido los accidentes hasta la fecha, no resulta determinante a la hora de aportar mayor seguridad, especialmente en la mencionada dirección Artajona-Estella donde ya existía una vía de aceleración en longitud suficiente (Anexo 2).

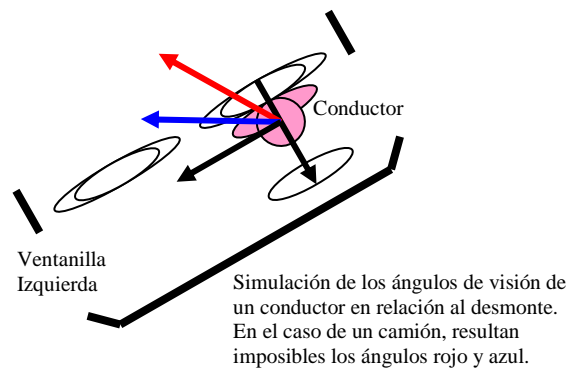
Ángulo 90°
-

Ángulo hipotético tras desmorte
-

Ángulo sin desmorte
-

Carril de aceleración
-

Bandas Sonoras
-

Zona donde no existe visibilidad debido a la pendiente (ver Anexo 1).
